# 八王子市（高尾地区）における自動運転バスの衝突事故

## 【事故の概要】

## 【技術面における事故原因】

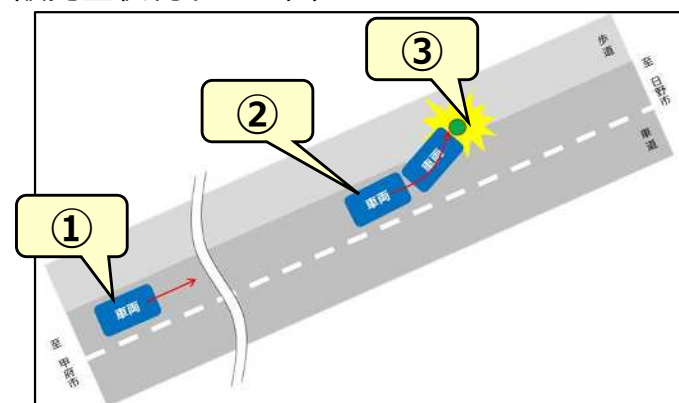
### ■ 事故発生状況イメージ図

- 高尾駅北口のバス停を出発し、国道20号（甲州街道）を
- ①自動運転で20～25km/h程度の速度で走行中
- ②20km/h程度で走行中に、急に左側に車両が旋回
- ③10km/h程度の速度で街路樹に衝突

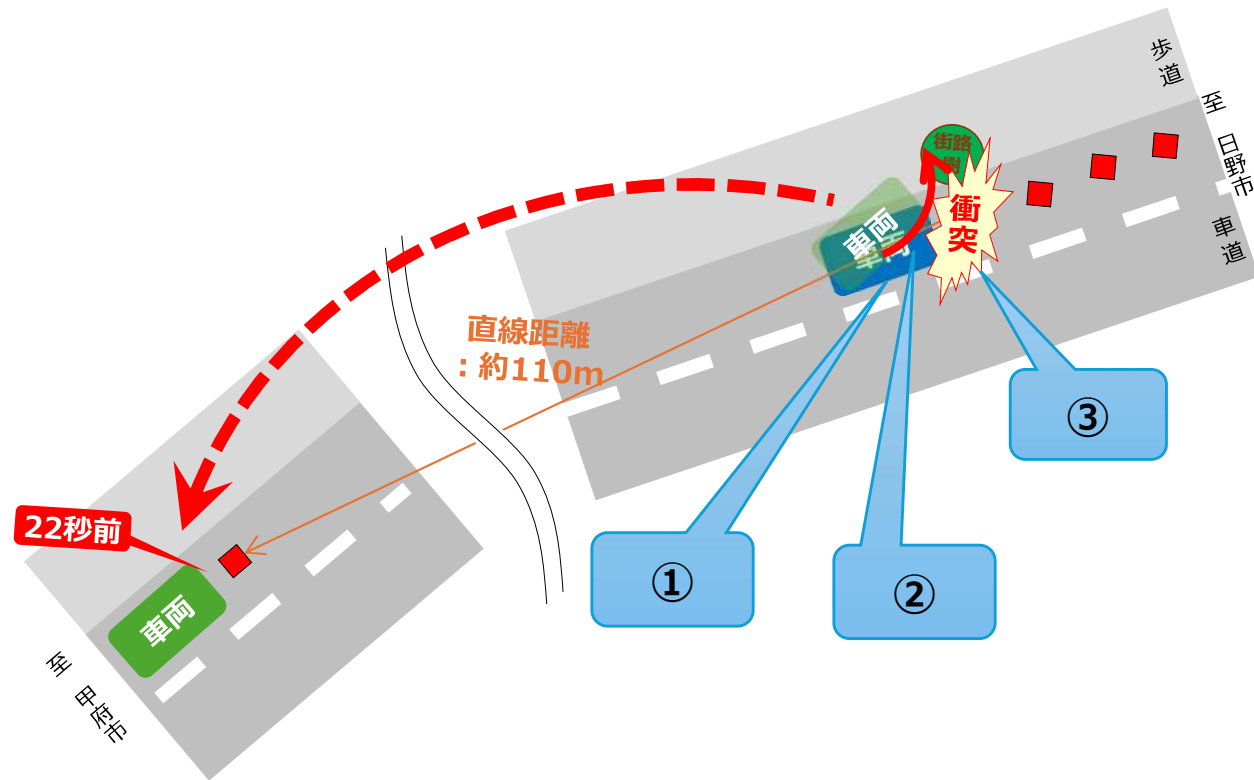
- ① 古い位置情報の誤使用
- ② システムによる急なハンドルの動き
- ③ 衝突回避機能の未作動

※事故後の調査により、この不備は開発段階から存在していたことが判明し、システムのログ解析やシミュレーション試験によって再現もされている

- 車両制御機能の情報に時刻を付け管理することで、データの常時照合が可能となり誤使用を防止

- 急なハンドルの動きによる事故を防ぐため、システムからの指令を車両が受付可能なハンドルの角度や回転速度に対して上限を設ける等の仕組みを導入

- 既存の制御機能にタイヤ向きを考慮する等の改良を加えるとともに、新たに独立した衝突回避システムを導入

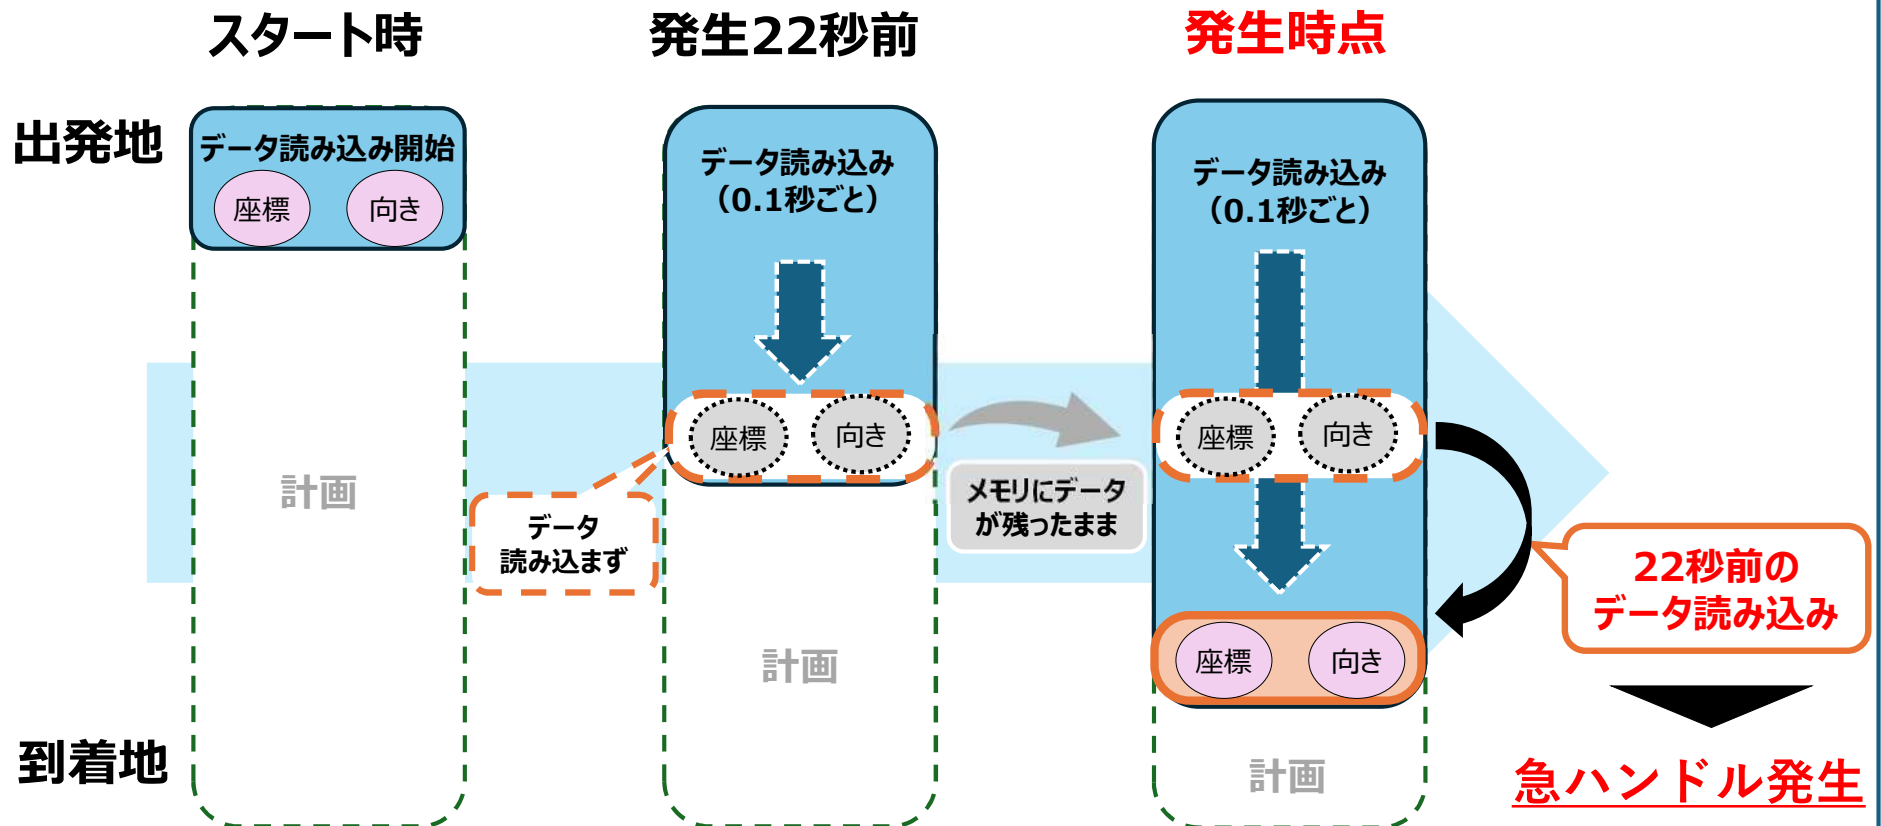
### ■ 急ハンドルまでのシステム内動作イメージ

- **原因：**自動運転システムの制御機能において、本来使用すべきではない**古い目標位置情報を誤って読み込む設計上の不備**が**直接的な原因**である。これにより、車両が古い目標位置に戻る動作として急ハンドルし、街路樹に衝突する事故が発生。

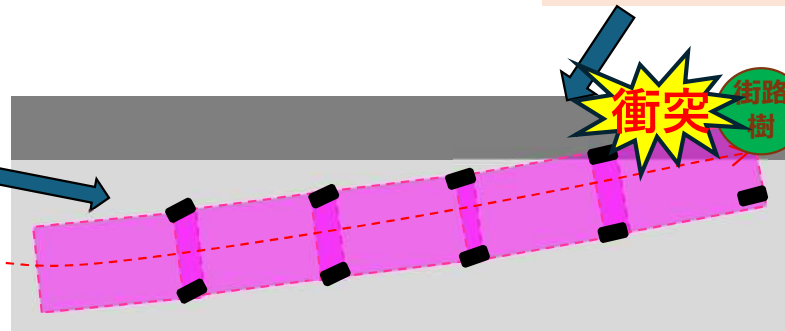
#### ○実際の車両の動きイメージ

- **原因：タイヤの向きを考慮できていない進路指示**を出し、車両が軌道に追従できず、左に逸れ、街路樹に衝突した。また、カメラやセンサーを用いた制御機能はあったが、**独立した衝突回避機能がなかった**。

① 左にハンドルが回転。車体に対し、**タイヤが約25度左に向く指示をした**

③ 実際は、システムが進路指示した軌道を走ろうとしたものの**左にタイヤが向いていたため、進路指示通りの軌道を走れず、街路樹に衝突**

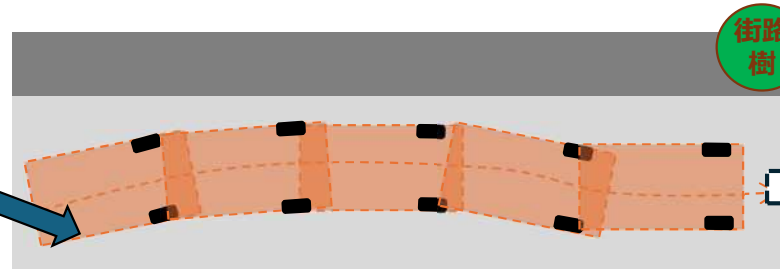
#### ○システムが生成した軌道イメージ

② **タイヤの向きを考慮していない進路指示**（車両の向き、目標位置等）を出した

システム上、**前方に街路樹がないと認識したため、衝突回避機能が未作動**
