【実証実験の概要】

【事故の概要】

【技術面における事故原因】

【再発防止策について】

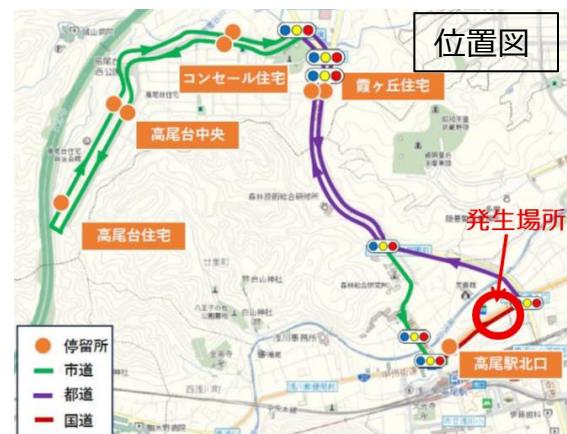
日時：令和7年8月29日（金）11時31分頃
場所：東京都八王子市高尾町1599番地（国道20号）
概要：高尾駅北口を出発、国道20号を自動運転で走行中、急に左側に車両が旋回し街路樹に衝突
乗車人員：15名（乗員3名、乗客12名）
被害：車両の左フロントガラス損傷、軽傷3名

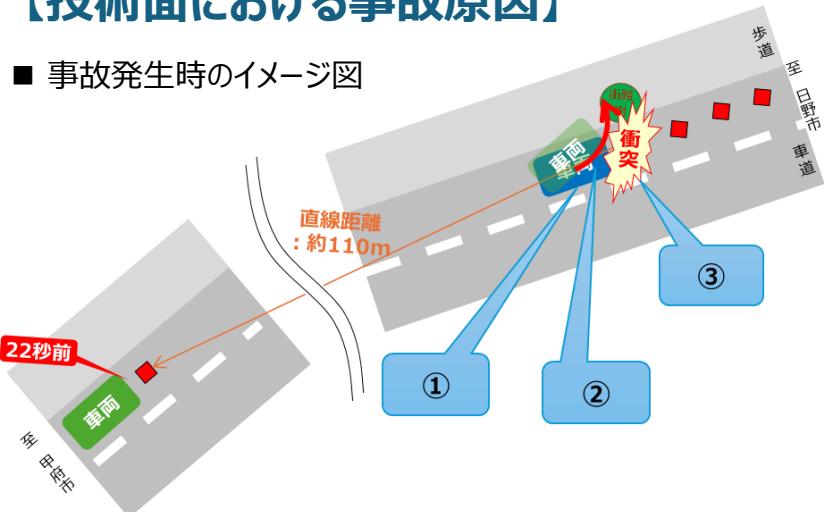
■ 事故発生時のイメージ図

① 古い位置情報の誤使用

② システムによる急なハンドルの動き

③ 衝突回避機能の未作動

1. 今回の事故原因に対し必要となる技術的な改善

- (1) 独立した衝突回避機能の追加
- (2) 古い位置情報の誤使用への対応
- (3) システムによる急なハンドルの動きを制限
