## ■優先実施箇所

## ■優先実施箇所以外

## ■今後の対応

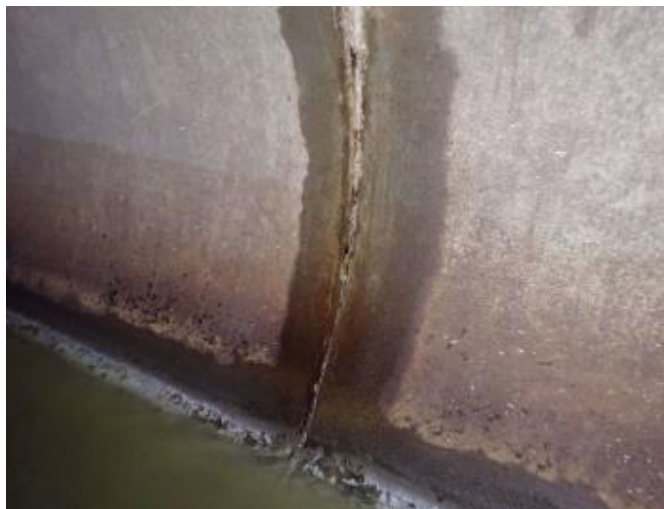
補修前

## ○補修例①: 浸入水に対する補修

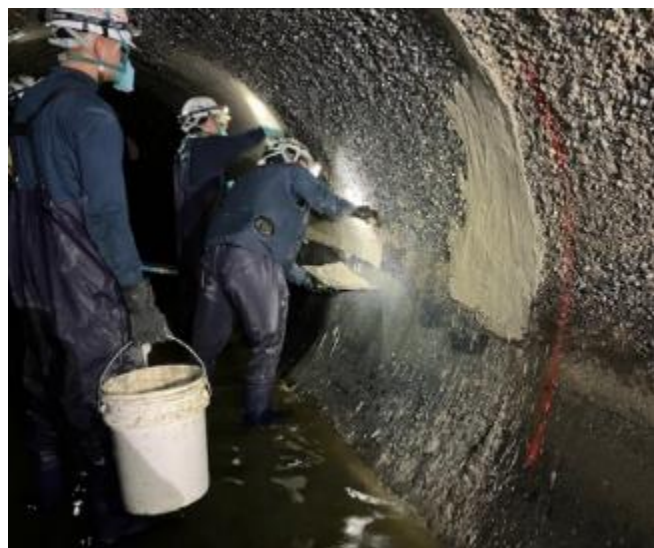
補修状況

## ○補修例②: 劣化部分に対する補修
