【実証実験の概要】

【事故の概要】

【技術面における事故原因】

【再発防止策について】

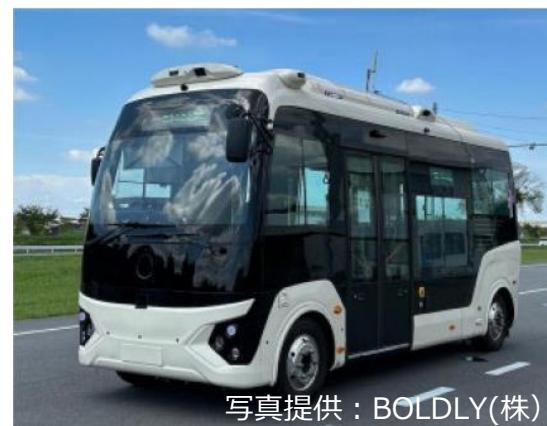
■ 車両の外観

日時：令和7年8月29日（金）11時31分頃
場所：東京都八王子市高尾町1599番地（国道20号）
概要：高尾駅北口を出発、国道20号を自動運転で走行中、急に左側に車両が旋回し街路樹に衝突
乗車人員：15名（乗員3名、乗客12名）
被害：車両の左フロントガラス損傷、軽傷3名
